工事写真帳

屋上・階段室屋根・各所シーリング

ニッカホーム九州株式会社

塗 装 工 事
屋 上

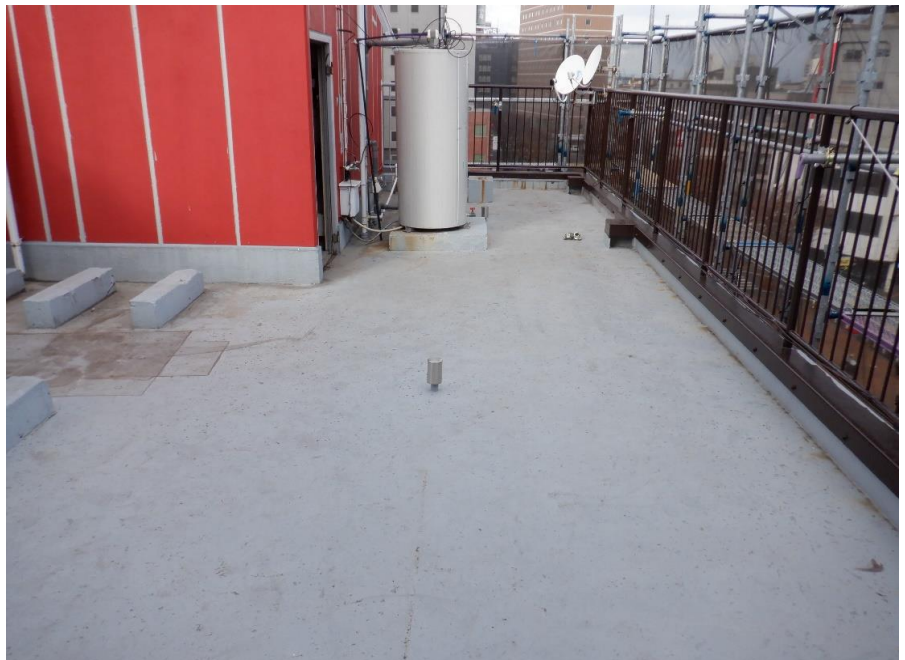
着工前

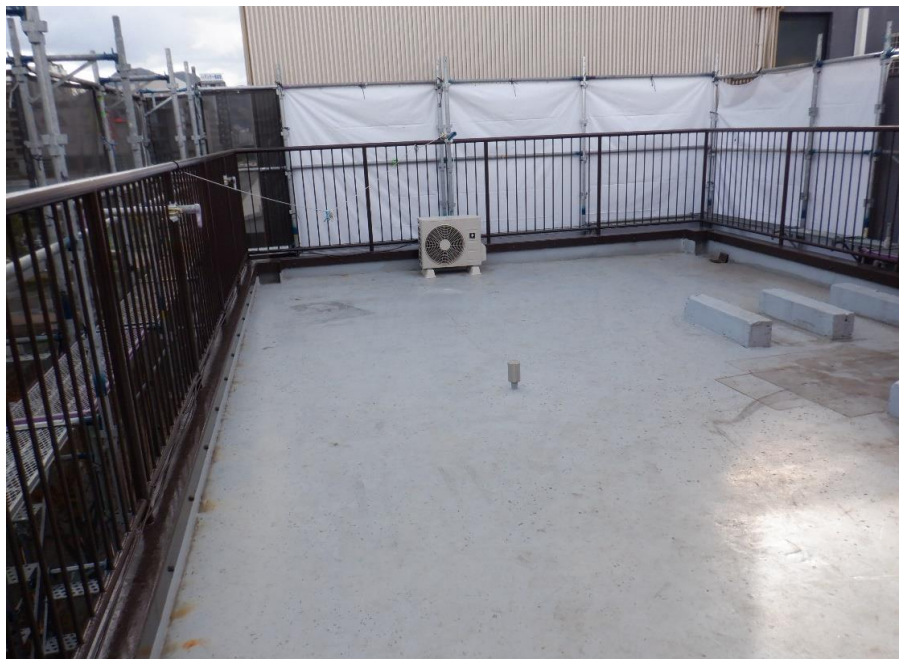
着工前

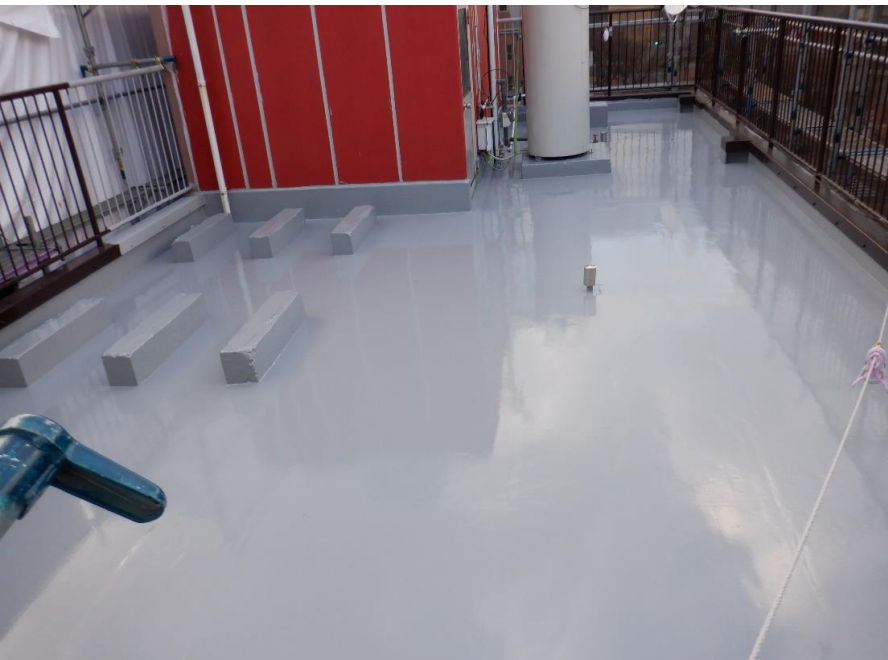
完了

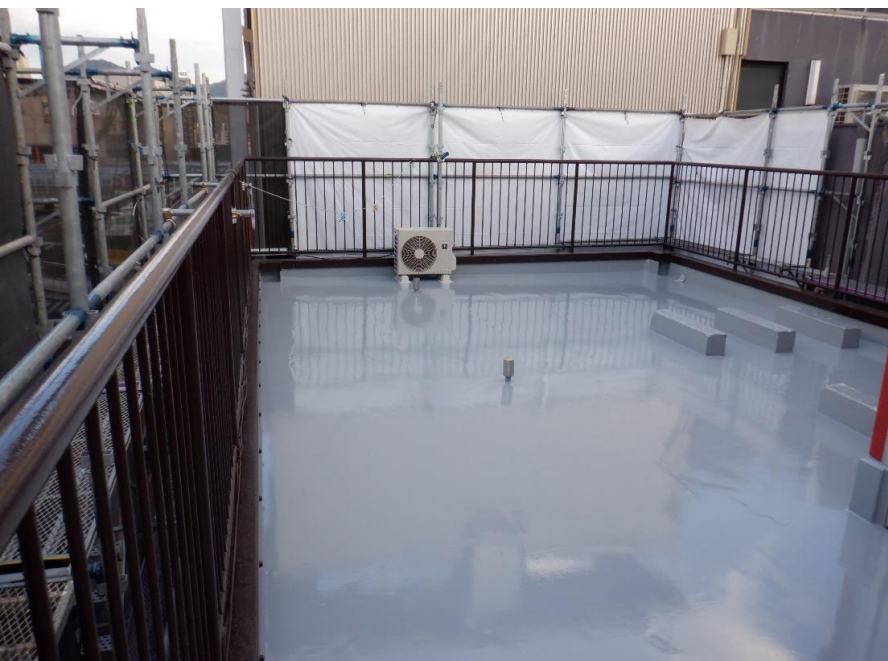
完了

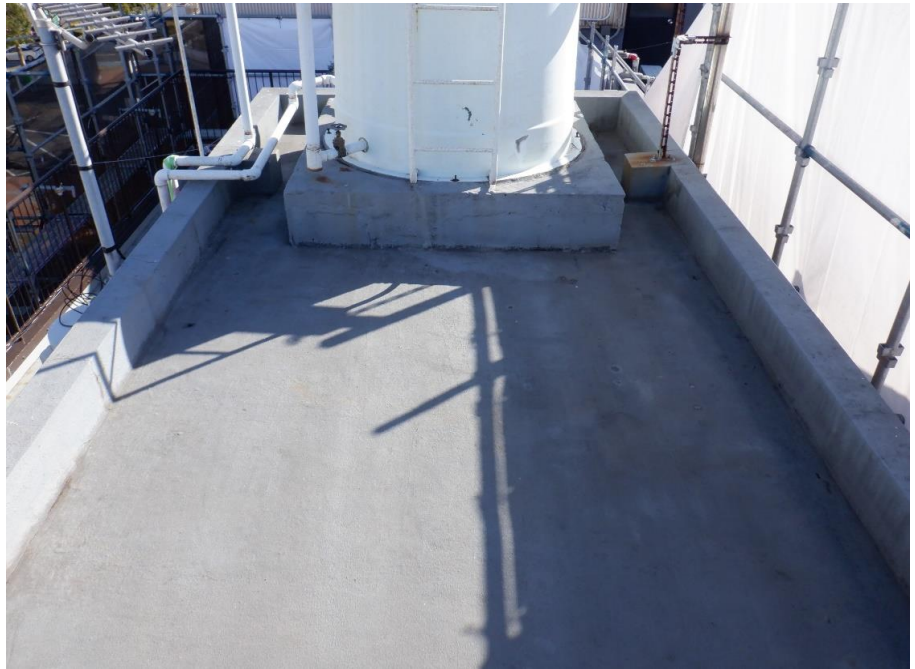
着工前

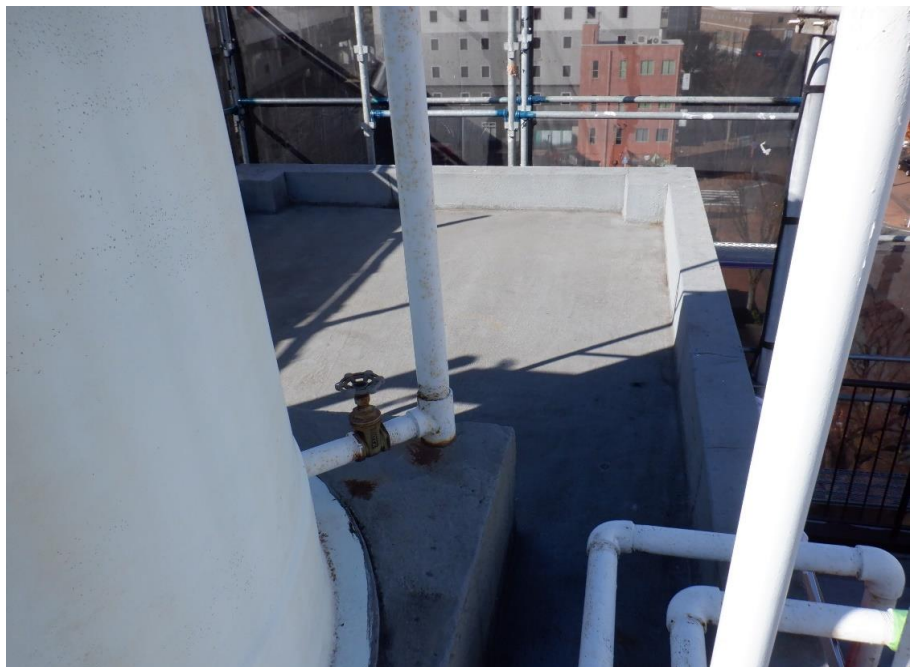
着工前

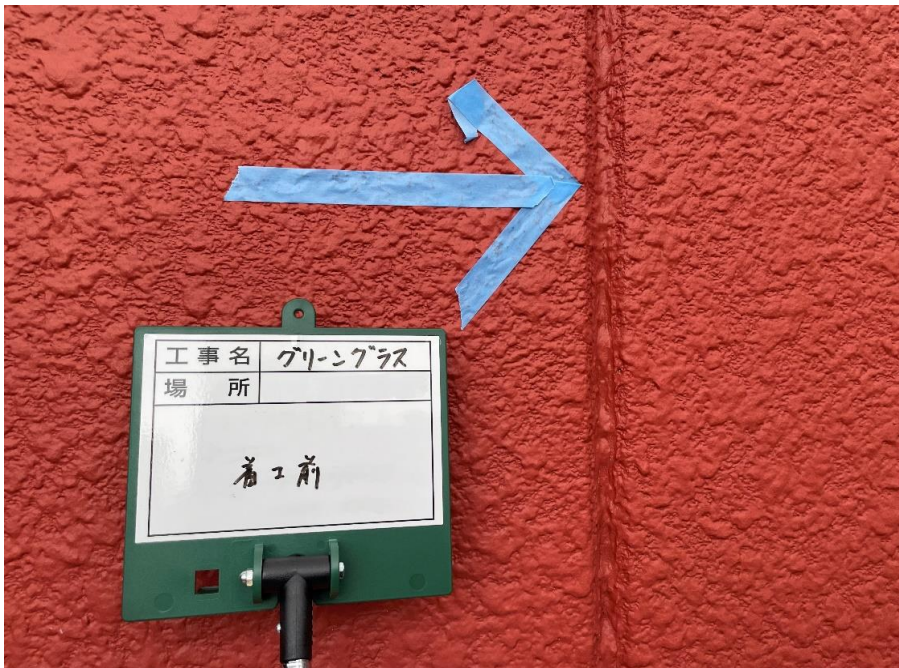
ALC目地(増打ち)

着工前

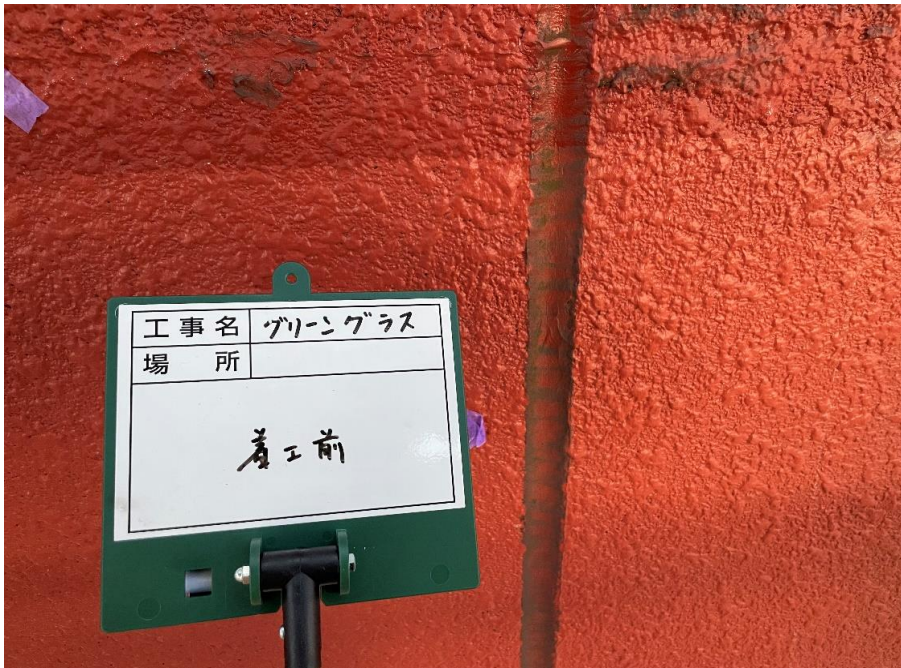
ALC目地(打替え)

着工前

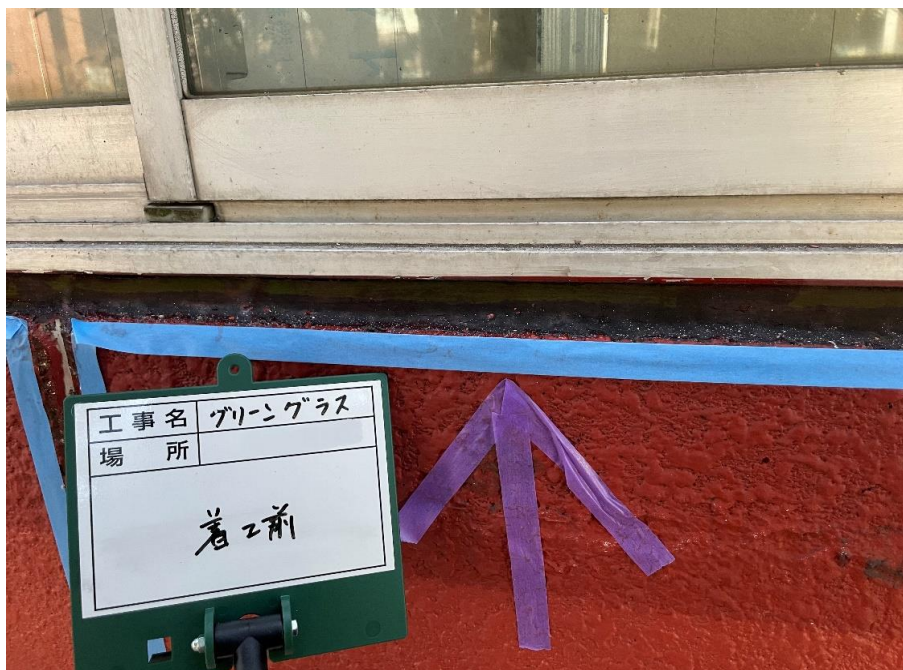
ALC面サッシ廻り

着工前

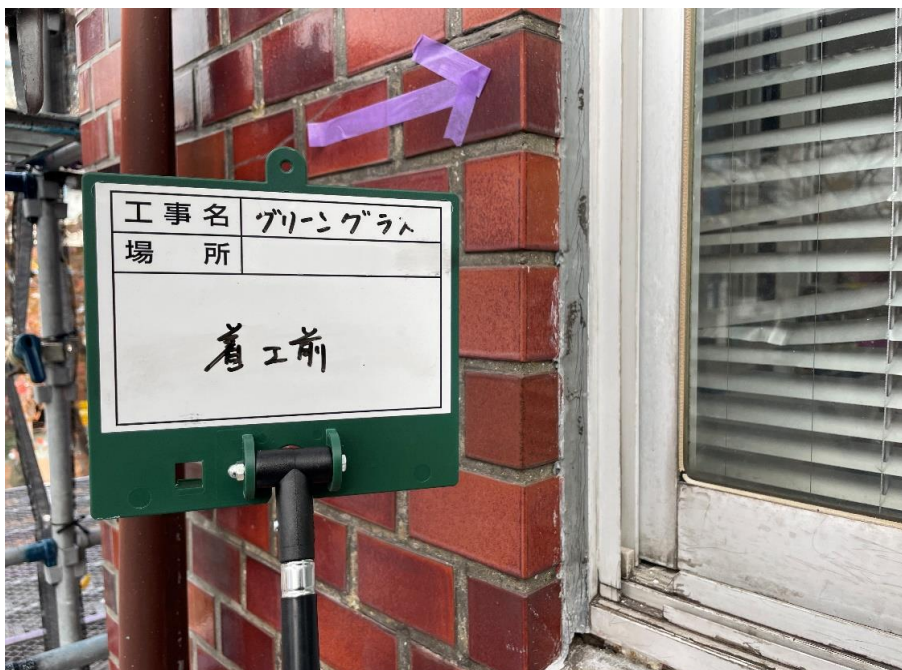
タイル面サッシ廻り

着工前
